# Technical Due Diligence Rapport

Kruisstraat 30-32 HAARLEM

**Titel:** Technical Due Diligence  
**Onderwerp:** Commerciële ruimte Kruisstraat 30-32  
Haarlem  
**Projectnummer:** 51020866  
**Klant:** Gemeente Haarlem  
**Referentienummer:** 51020866  
**Versie:** 2.0

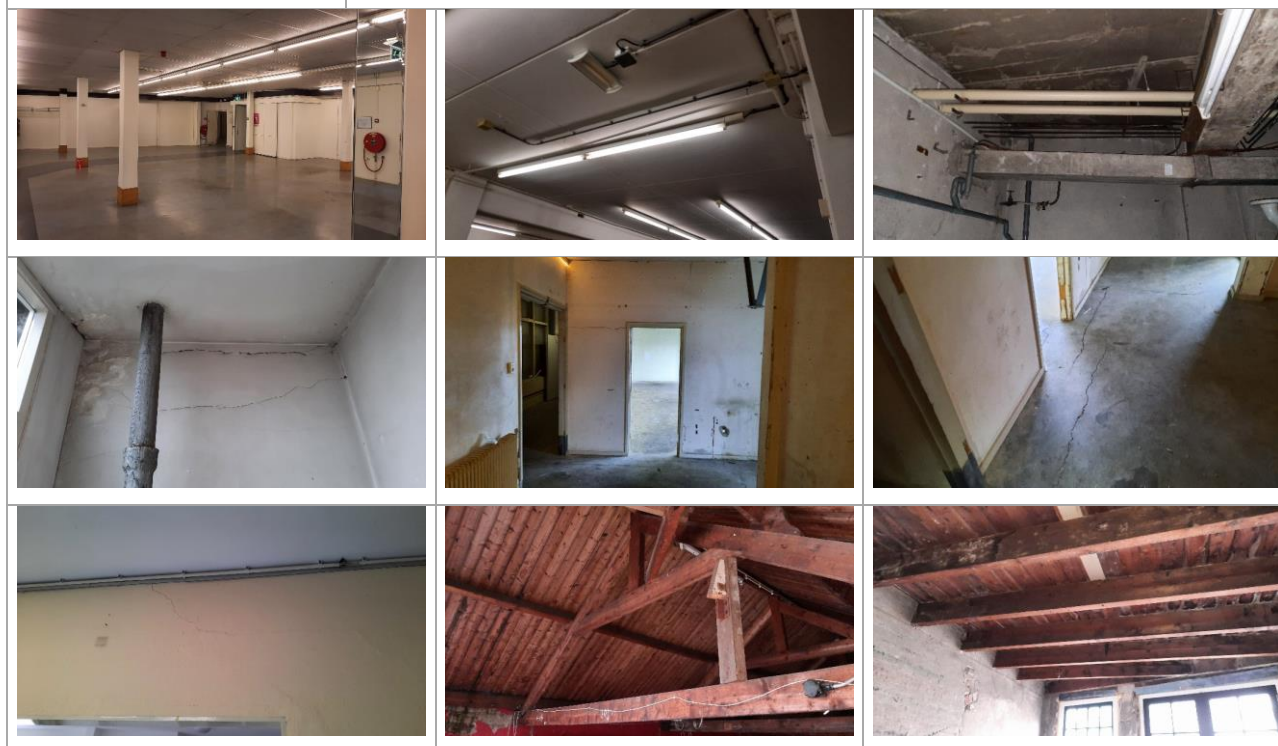
Inzake de constructie van het object heeft geen inhoudelijk beoordeling plaats, zoals onder andere het draagvermogen en de toegepaste materialen (en tevens wapening). Wij gaan ervanuit dat de constructeur hier inhoudelijk advies over uitbrengt los van dit rapport. Het constructieve principe van het object is gebaseerd op combinatie van dragende betonnen kolommen en dragend metselwerk. De opbouw van de vloer is niet beoordeel. De voormalige woning aan de Lange Margarethastraat is gebaseerd op dragend metselwerk, houten vloeren en een houten dakconstructie. Constructeur EverPartners maakt deel uit van het ontwerpteam en neemt de constructieve aspecten verder in overweging..

Diverse scheuren aangetroffen in vloerdelen en in wanden. Constructeur EverPartners maakt deel uit van het ontwerpteam en neemt de constructieve aspecten verder in overweging.

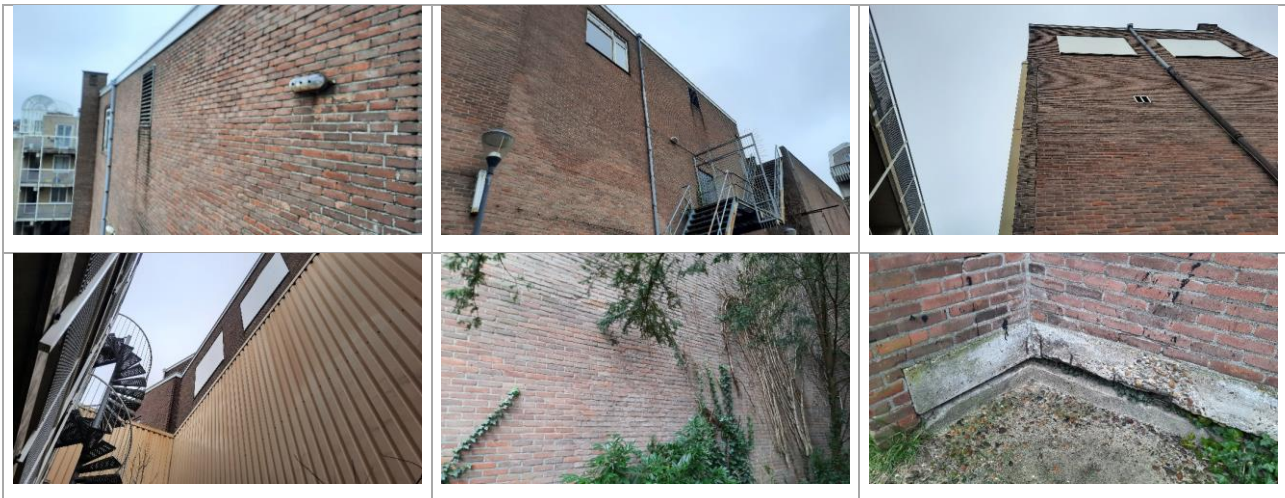
De voorgevel van het object is afgewerkt met diverse beplating, zoals volkernbeplating en aluminium zetwerk beplating. De overige gevelvlakken bestaan voornamelijk uit metselwerk. Ter plaatse van de overloop op de tweede verdieping is in de loop der tijd beplating aangebracht op de houten gevelpuien in de vorm van metalen profielplaten welke voorzien zijn van een asbestcoating. Aan de achtergevel ter hoogte van de woningen aan de Lange Margarethastraat is een recentere vorm van stalen profielbeplating aangebracht op de gevel welke voorzien is van een fabrieksmatig aangebrachte coating welke in slechte conditie is. De dakranden zijn over het algemeen voorzien van een HPL plaatmateriaal. Met het oog op de herontwikkelingsplannen zullen de geveldelen grotendeels verwijderd worden. Herbruikbaarheid van materiaal is beperkt tot het recyclen van sommige grondstoffen (zoals de metalen) en het verwerken van minerale materialen tot puin. Let wel dat schadelijke stoffen aanwezig zijn en voor aanvullende kosten kunnen zorgen.

Op meerdere locaties zijn ernstige scheuren in het metselwerk aangetroffen.

Het gevelmetselwerk is in diverse gevallen onderhevig aan vochtophoping wat indirect tot problemen kan leiden.

Het gevelmetselwerk is in matige conditie, er is relatief veel schade aangetroffen en voegwerk is in matige tot slechte conditie.

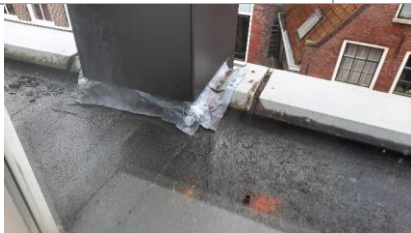
De platte daken zijn voorzien van bitumineuze dakbedekking (vermoedelijk SBS op lager gelegen dak en APP op het hoogste dak). Het dak boven de tweede verdieping is in 2019 vervangen (overlaagd). Geen gegevens bekend inzake de opbouw van het dak-pakket. Het zadeldak van de woning is niet beoordeeld i.v.m. slechte toegankelijkheid.

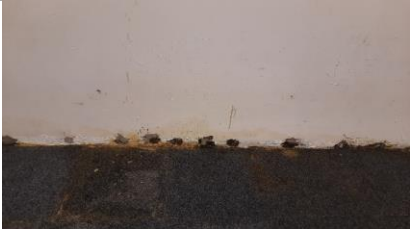
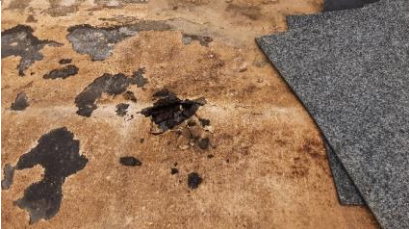
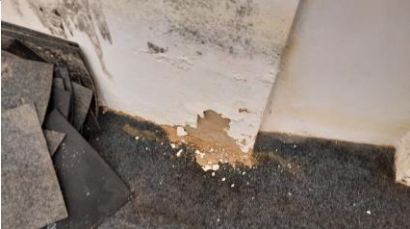
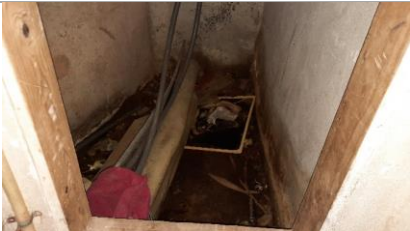
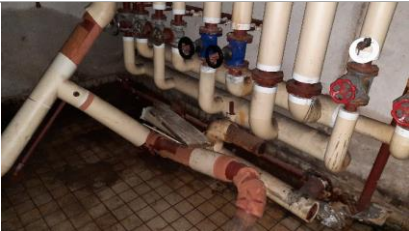
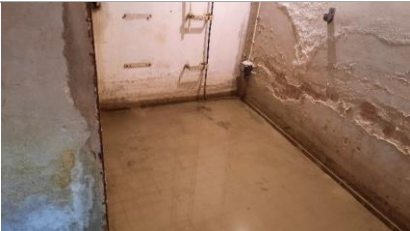
De kelderconstructie bestaat uit een combinatie van betonnen wanden en vloer welke direct in contact staat met de grond. Op basis van diverse bevinding blijkt dat grondwaterindringing een groot probleem oplevert en in het verleden heeft opgeleverd. Op de aansluiting van de wanden met de vloer zijn diverse acties uitgevoerd om de waterkerende eigenschappen te verbeteren d.m.v. injecteren. De vloer zelf is afgewerkt met een dekvloer waarin een bitumen is verwerkt. Dit zorgt voor een waterkering aan de binnenzijde en zorgt tevens voor het risico dat water opgesloten wordt tussen de constructieve vloer en de bitumineuze dekvloer. Dit kan tot gevolg hebben dat de betonnen verzadigd raken met water en afhankelijk van de gebruikte toeslagstoffen (veelvoorkomend in beton tijdens de wederopbouw) kan dit tot problemen leiden. Ansich zal de dekvloer op den duur los komen van de ondergrond en verdient het de aanbeveling om deze volledig te verwijderen en de keldervloer, op basis van specialistisch onderzoek, waterdicht te maken. Op diverse plekken is momenteel nog sprake van water in de kelder, zoals in de lager gelegen ruimte naast de liftput en de stookruimte. Op locaties blijken de wanden onderhevig aan hygroscopische zouten.

Vochtproblemen in de kelderwanden en vloeren b.v.t. grondwater. De kelderwanden en vloeren dienen verder waterkerend te worden.

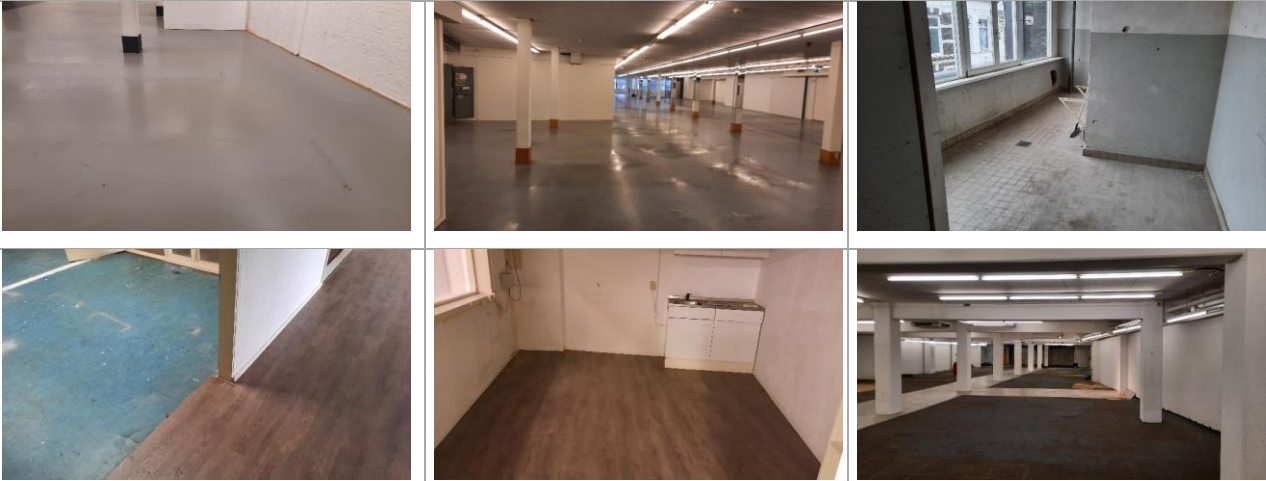
De vloeren zijn voorzien van diverse varianten vloerafwerking. In alle gevallen is de vloerafwerking verouderd, beschadigd en in matige conditie. De vloerafwerking wordt dan ook niet meer als herbruikbaar geschat.

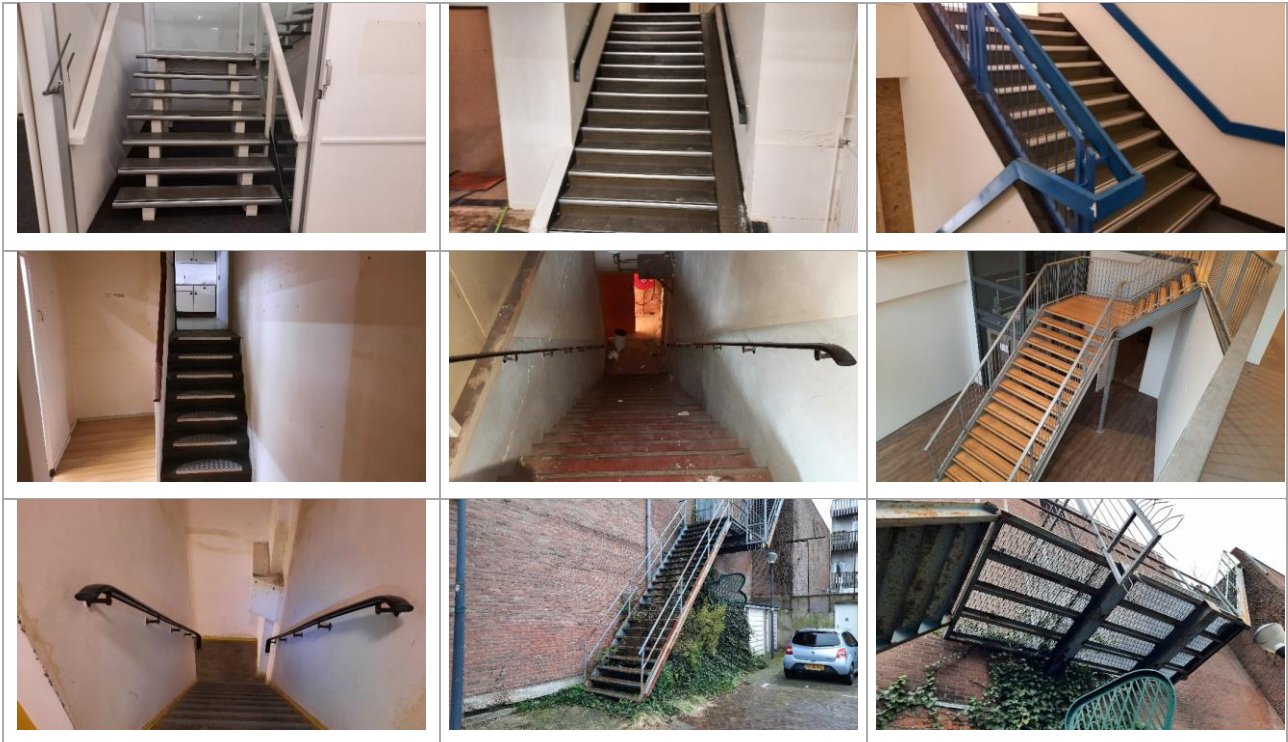
In het interieur zijn voornamelijk stalen trappen en betonnen trappen geïnstalleerd. Technisch gezien hebben deze onderdelen hun levensduur nog niet bereikt. Afwerkingen daarentegen zijn wel in slechte conditie. De verzinkt stalen noodtrap aan de zuidgevel vanaf het dak naar de binnenplaats is in een matige conditie en is niet herbruikbaar aangezien de zinklaag dusdanig is gedegradeerd dat corrosie van de stalen onderdelen in gang gezet is.

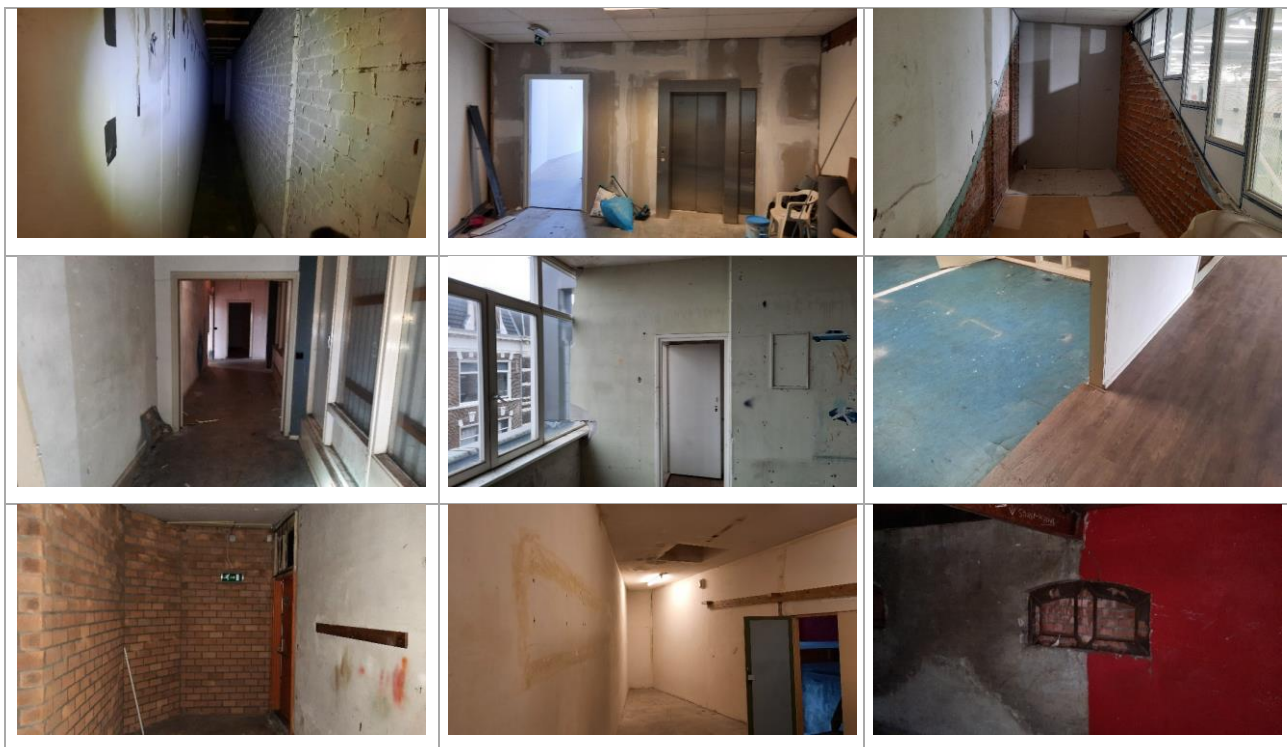
De diverse binnenwanden in de kern van het object zijn dragend. Deze zijn vervaardigd uit verschillende materialen, zoals kalkzandsteen, metselstenen en beton. Verder zijn er enkele lichte scheidingswanden toegepast in het object. Dit zijn doorgaans systeemwanden, hoewel metal-studwanden tevens zijn aangetroffen. De lichte scheidingswanden zijn vermoedelijk niet meer bruikbaar in een nieuwe situatie. De dragende wanden dienen behouden te blijven en aanpassen van deze wanden zal zeer complex zijn waardoor als onwenselijk wordt beschouwd.

Afhankelijk van de ontwerpplannen zullen de meeste binnenwanden verwijderd worden.

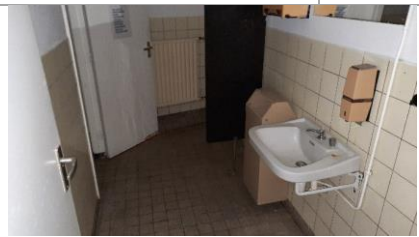
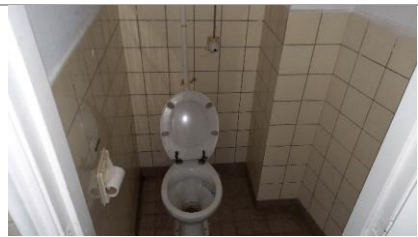
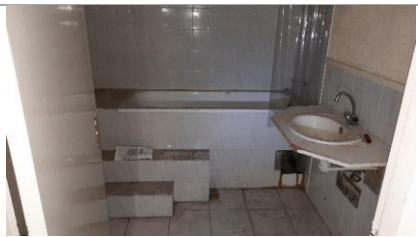
Op diverse locaties zijn sanitaire ruimten aangetroffen. Deze zijn in zeer slechte conditie en niet meer functioneel. De onderdelen dienen verwijderd en afgevoerd te worden.

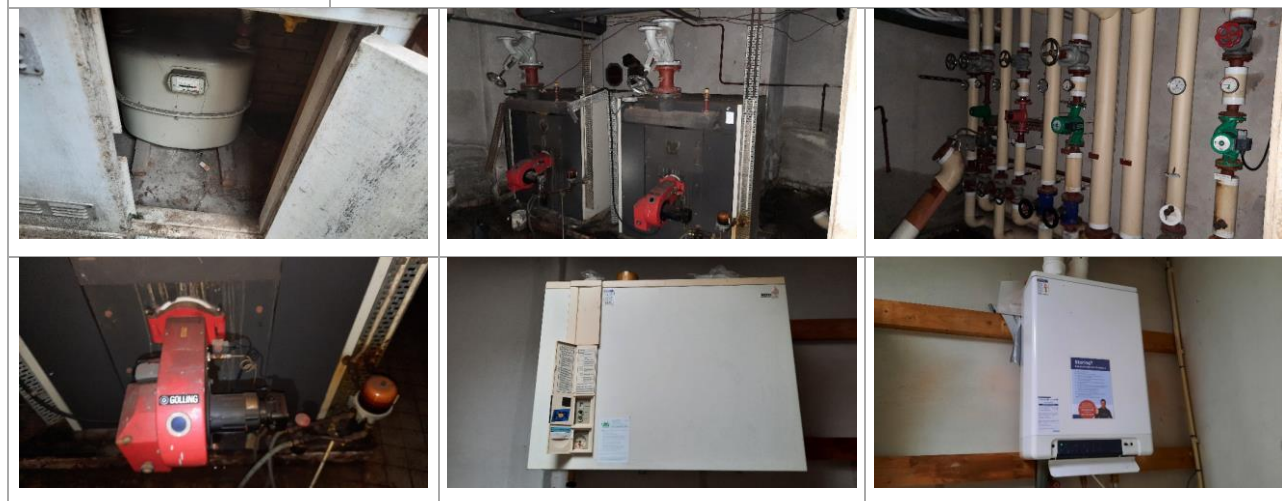
In de technische ruimte in de kelder bevinden zich twee gasgestookte HR ketels en op de tweede verdieping nogmaals twee gasketels, welke een deel van de verwarming verzorgt. De installatie heeft zijn theoretische levensduur bereikt.

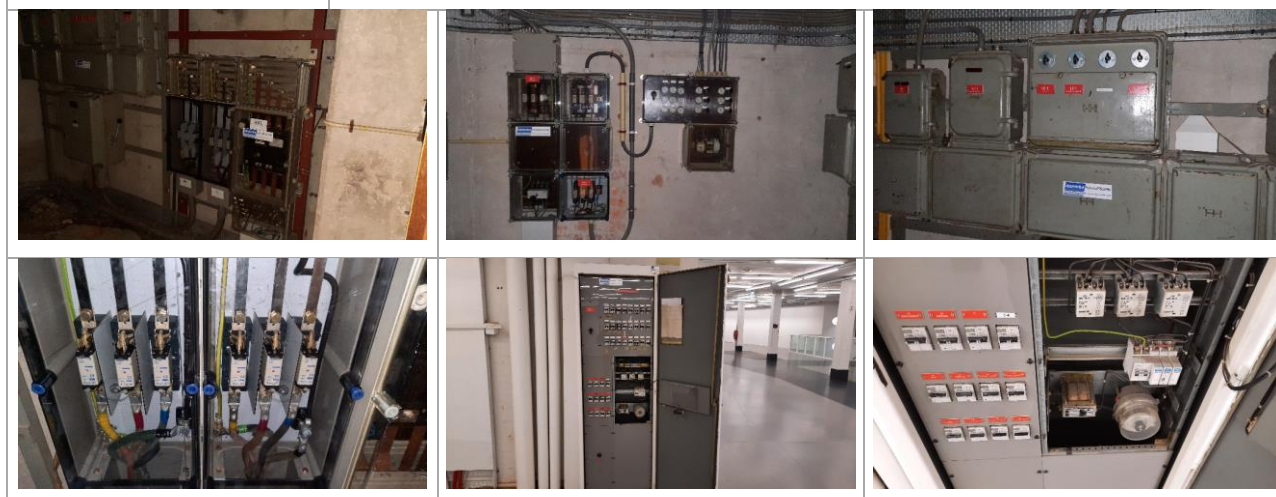
De hoofd verdeelkast van het gebouw bevindt zich in de kelder. Op de verdiepingen zijn onderverdeelkasten aanwezig. De gehele installatie is verouderd en zal niet meer herbruikbaar zijn in de nieuwe situatie aangezien kwaliteitsgaranties niet afgegeven kunnen worden.

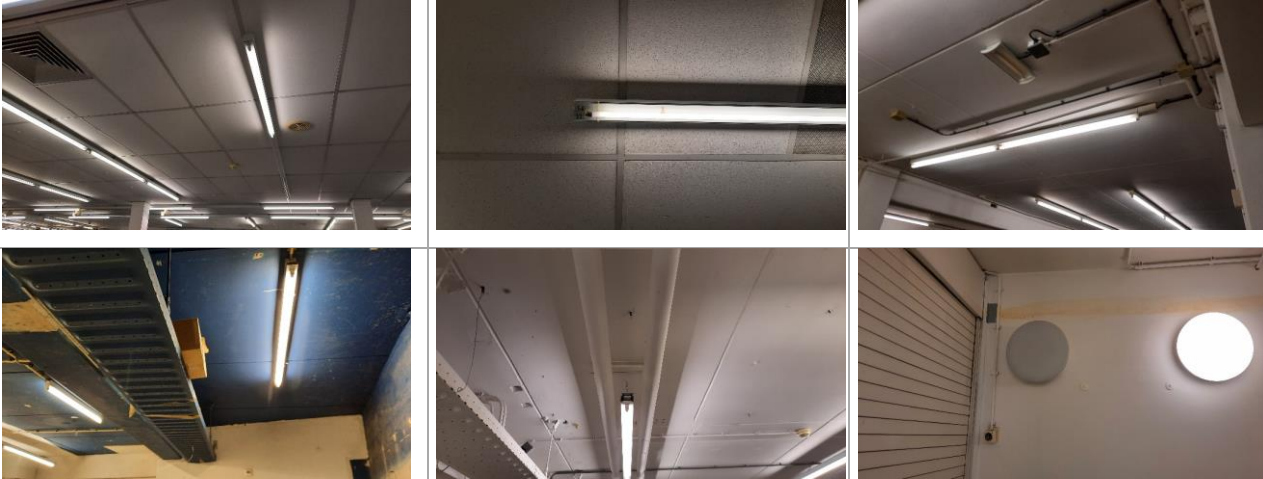
Nagenoeg overal is TL verlichting toegepast. Naast dat dit vanuit duurzaamheidsoogpunt onwenselijk is, is TL verlichting niet meer leverbaar. Het toepassen van TL bronnen in de armaturen is beperkt mogelijk aangezien aanpassingen zullen leiden tot het verval van CE keurmerken.

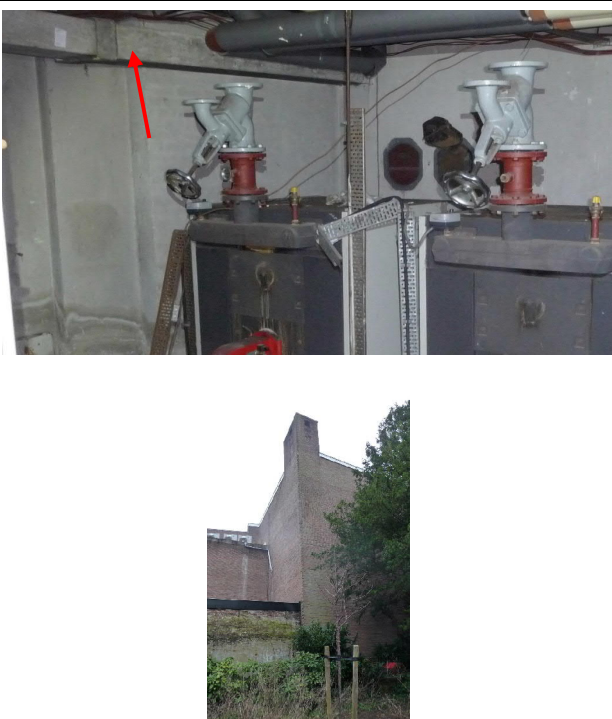
| Element (toepassing/bron): | | MM22 - Pakkingen hoofdverdeler |
|---|--|---|
| <b>2. Specificaties toepassing</b><br>Element/Materiaal : Pakkingen hoofdverdeler<br>Bronnr. Best4best : MM22<br>Hoeveelheid : 37 stuk(s) (opgave Best4best)<br>Opmerking : In het rapport is omschreven dat in deze ruimte circa 37 flenspakkingen voorkomen. Echter wordt er niet gerept over de aanwezigheid van 10 verdachte afsluiters met mogelijk daarin asbesthoudende stopbuspakkingen. | | |

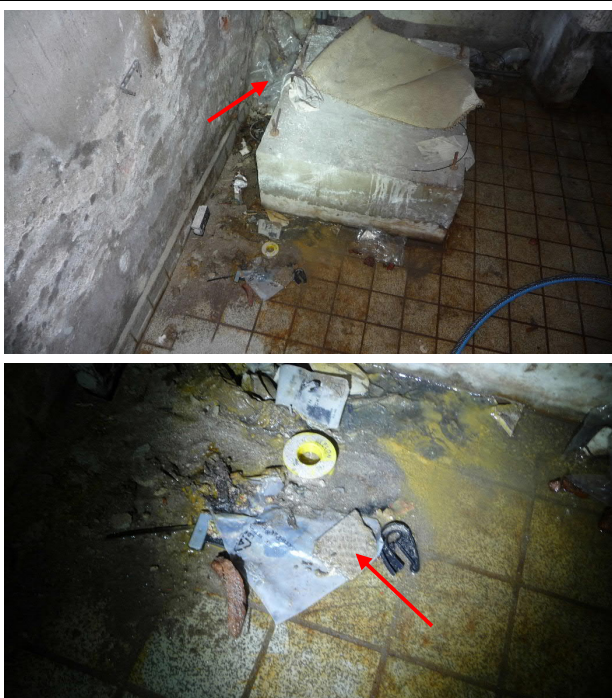
| Element (toepassing/bron): | | xx - Losliggende scherven |
|---|--|---|
| <b>2. Specificaties toepassing</b><br>Element/Materiaal : Losliggende scherven<br>Bronnr. Best4best : -<br>Hoeveelheid : Niet bepaald<br>Opmerking : In de noordwesthoek van de ruimte liggen enkele scherven asbestverdacht materiaal.<br><br><b>Let op:</b><br>I.v.m. aanwezigheid beschadigd niet-hechtgebonden asbesthoudend materiaal, ruimte niet meer zonder adequate PBM en bijbehorende decontaminatie betreden!<br>Aanvullend onderzoek en sanering noodzakelijk. | | |

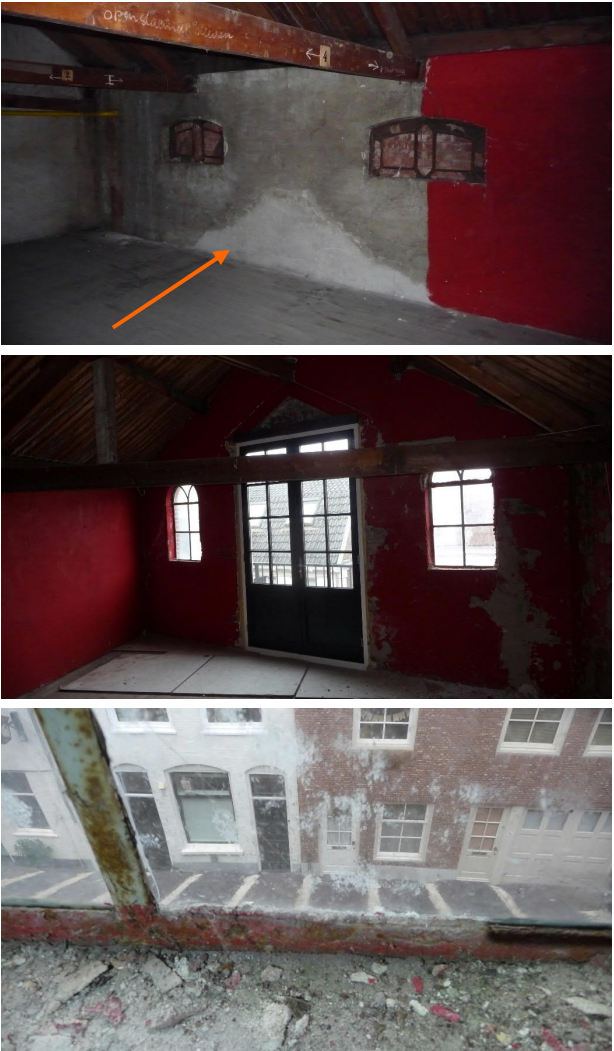
| Element (toepassing/bron): | xx - Stopverf GIJ-ramen |
|---|---|
| <p><b>1. Vindplaats</b></p> <p>Gebouw(deel) : 2<sup>e</sup> verdieping</p> <p>Locatie : Achterhuis<br/>(Lange Margarethastraat)</p> <p><b>2. Specificaties toepassing</b></p> <p>Element/Materiaal : Stopverf GIJ-ramen</p> <p>Bronnr. Best4best : -</p> <p>Hoeveelheid : 4 stuk(s)</p> <p>Opmerking : Niet veelvuldig toegepast in dergelijke (oudere) raampjes, maar niet onwaarschijnlijk.</p> | |
