# Technical Due Diligence Rapport

Kruisstraat 30-32 HAARLEM

**Titel:** Technical Due Diligence  
**Onderwerp:** Commerciële ruimte Kruisstraat 30-32  
Haarlem  
**Projectnummer:** 51020866  
**Klant:** Gemeente Haarlem  
**Referentienummer:** 51020866  
**Versie:** 2.0

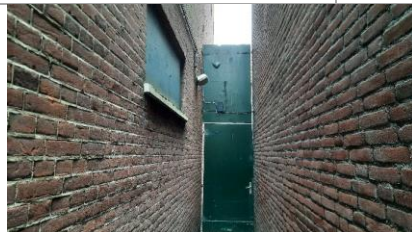
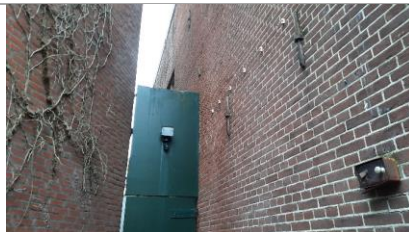
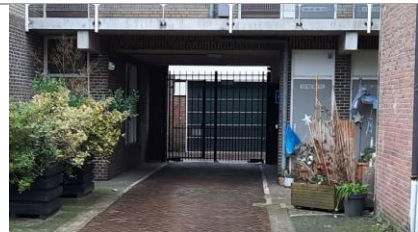
Aan de Lange Margarethastraat bevinden zich twee poorten en aan de Kruisstraat bevindt zich één poort die ieder door derden gebruikt worden om de algemene binnenplaatsen te kunnen bereiken. Echter deze poorten maken momenteel deel uit van de vluchtroutes in geval van calamiteiten.

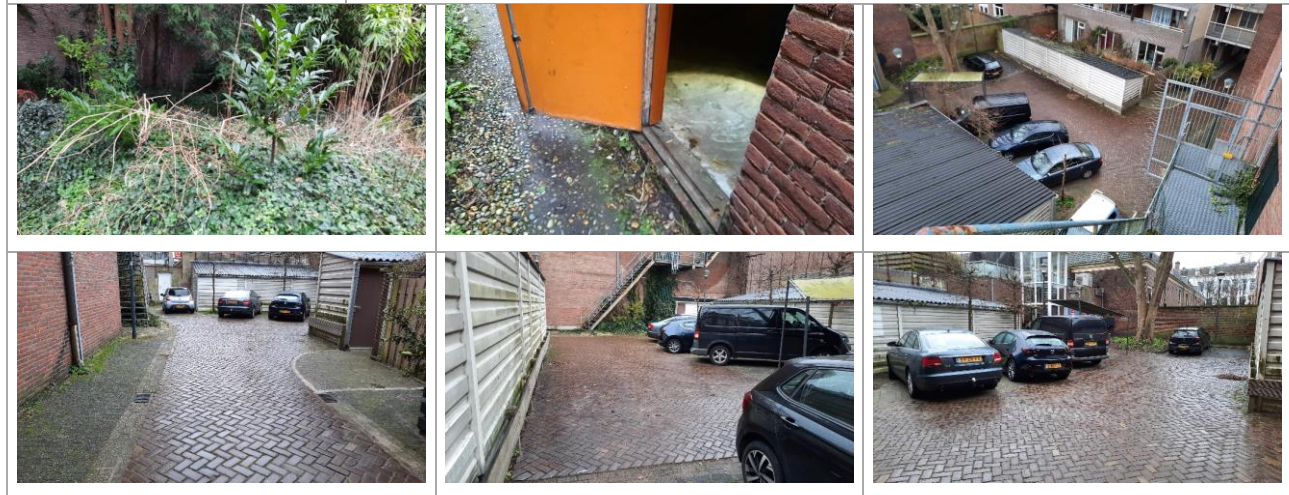
Aan de Lange Margarethastraat zijde ten zuiden van het object bevindt zich een algemene binnenplaats welke eigendom is van de gemeente Haarlem, maar deze maakt geen onderdeel uit van het object. Het binnenterrein is in een redelijk goede conditie en ziet er verzorgd uit.

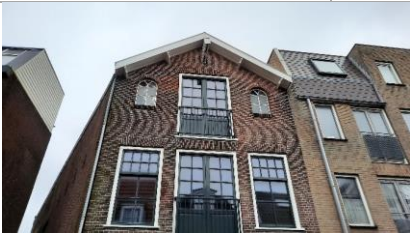
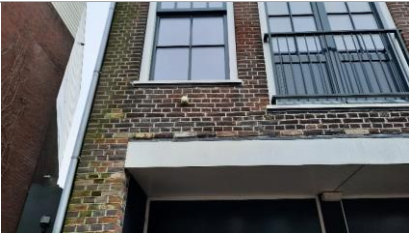
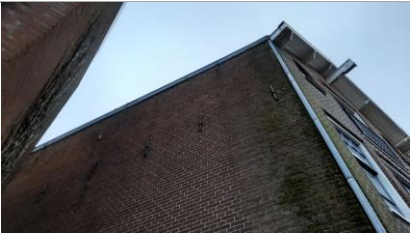
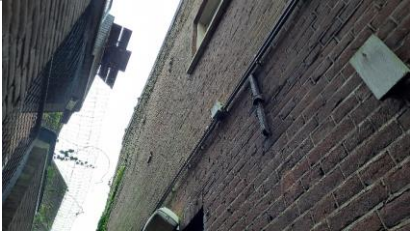
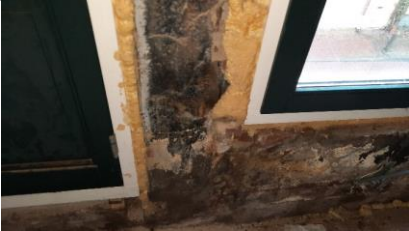
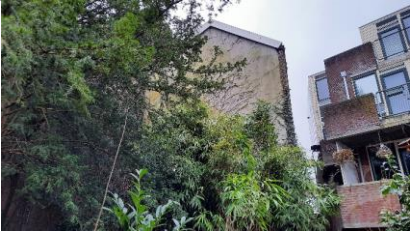
De gevels van het object aan de Lange Margarethastraat bestaan uit steens metselwerk. In de zijgevels zijn gevelankers waargenomen ter hoogte van de houten verdiepingsvloeren. De originele woning scheidende wand aan de rechtergevel van het object (vermoedelijk oude buitengevel) op de begane grond is aangepast in het verleden om als dienstingang te dienen voor de winkels. De wand op de eerste verdieping houdt nog wel dit stramien aan, er zijn geen gegevens bekend over hoe en in welke mate de draagkracht via een andere voorziening is ondervangen.

Aan de binnenzijde van de gevelopeningen (met name de muurdammen) ontbreken grote delen metselwerk (vermoedelijk door onzorgvuldig sloopwerk in het verleden). Deze openingen zijn inmiddels uitgevuld met PUR-schuim. Dit dient op zeer urgente basis hersteld te worden om schade aan de voorgevel te voorkomen.

Een lekkage op de hoek van de voorgevel en zijgevel links, heeft gezorgd voor vochtschade. Herstel op urgente basis wordt geadviseerd om verdere schade in te perken.

| | Het pleisterwerk aan de achtergevel is in matige conditie en dient op korte termijn hersteld te worden en voorzien van een nieuwe bescherm laag (coating). Met name de invloeden van begroeiing op het pleisterwerk heeft voor schade gezorgd. |

| <u>Herstelkosten</u> | <b>Tussen de € 28.250 en €58.750 ;</b><br>tussen ± € 5.000 en ± € 7.500 voor herstel muurdammen<br>tussen ± € 7.500 en ± € 12.500 voor vervangen bakgoot incl. aanpassing bouwkundig detail<br>tussen ± € 10.000 en ± € 30.000 voor voegwerk herstel (afhankelijk van omvang en type voeg)<br>tussen ± € 750 en ± € 1.250 voor schilderwerk gevelankers<br>tussen ± € 5.000 en ± € 7.500 voor herstel pleisterwerk en aanbrengen coating |

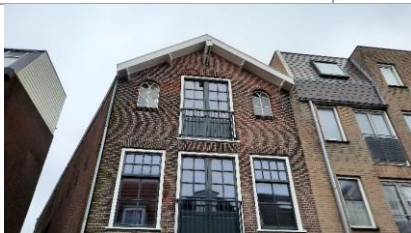
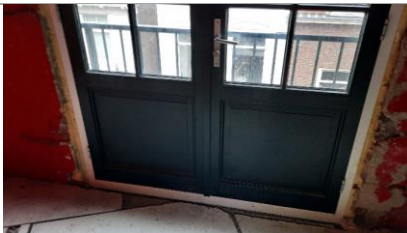
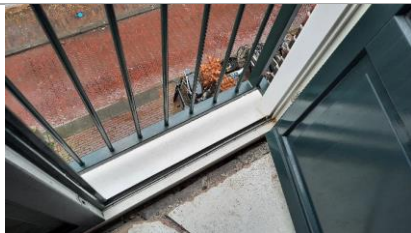
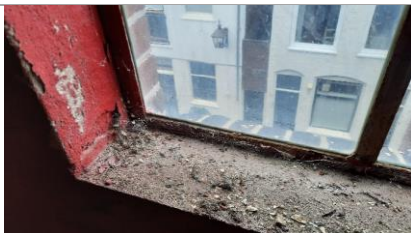
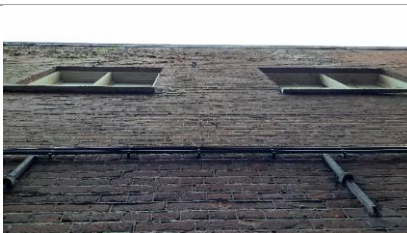
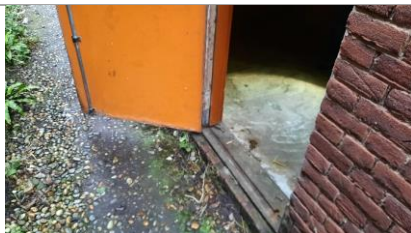
De gevelopeningen aan de voorgevel van de Kruisstraat op begane grond niveau en op de tweede verdieping zijn voorzien van (hard)houten kozijnen en deuren. De eerste verdieping van deze gevel zijn voorzien van aluminium kozijnen en ramen. Op de overige gevels zijn minder kwalitatieve houtsoorten toegepast in de gevelopeningen. Hier is houtrot een veel voorkomend probleem. Ook zijn veel van deze puien voorzien van een paneel of metalen beplating.

De kozijnen in de voorgevel van de woning aan de Lange Margarethastraat zijn recent vervangen voor hardhouten kozijnen voorzien van dubbele beglazing. Ook zijn hier nog enkele metalen kozijnen met enkelglas aanwezig.

| <u><b>Herstellkosten</b></u> | Tussen € 20.000 en € 35.000 afhankelijk van hergebruik. | |

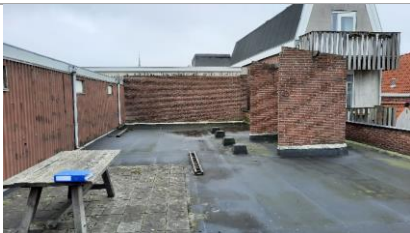
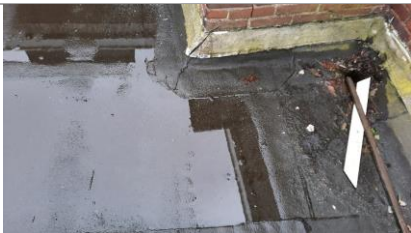
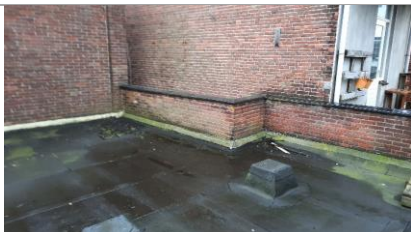
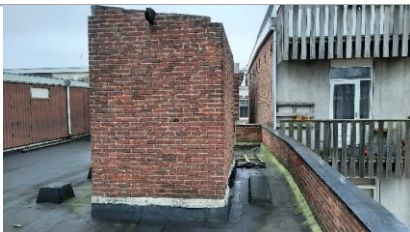
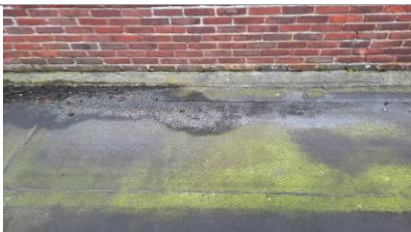
De platte daken zijn voorzien van bitumineuze dakbedekking (vermoedelijk SBS op lager gelegen dak en APP op het hoogste dak). Het dak boven de tweede verdieping is in 2019 vervangen (overlaagd). Geen gegevens bekend inzake de opbouw van het dak-pakket. Het zadeldak van de woning is niet beoordeeld i.v.m. slechte toegankelijkheid.

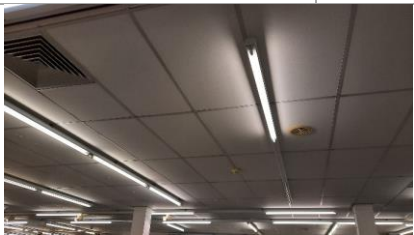
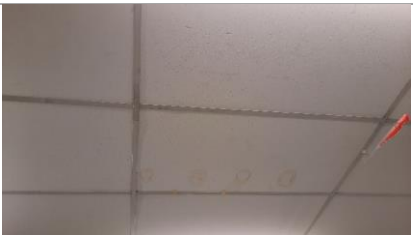
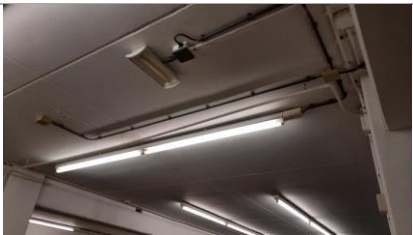
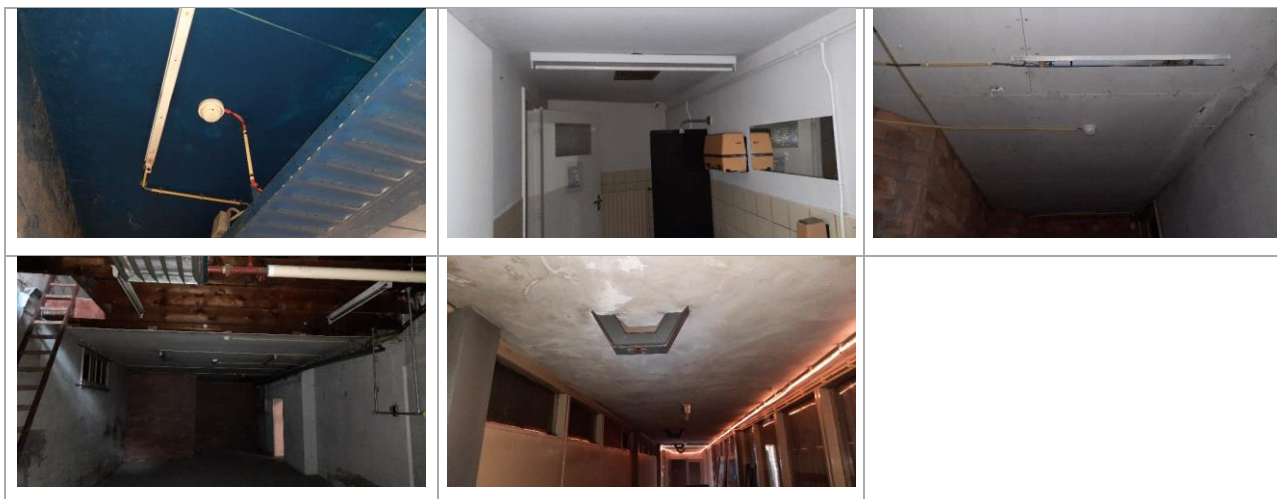
Het object is in de commerciële ruimten op de begane grond en eerste verdieping voorzien van systeemplafonds, met verschillende type en afmeting plafondplaten. Op andere locaties zijn gipsplaten aangebracht op regelwerk. Op andere locaties zoals de kelder is het constructieve plafond afgewerkt met een coating.

De plafond systemen zijn niet meer herbruikbaar en zullen naar verwachting verwijderd moeten worden.

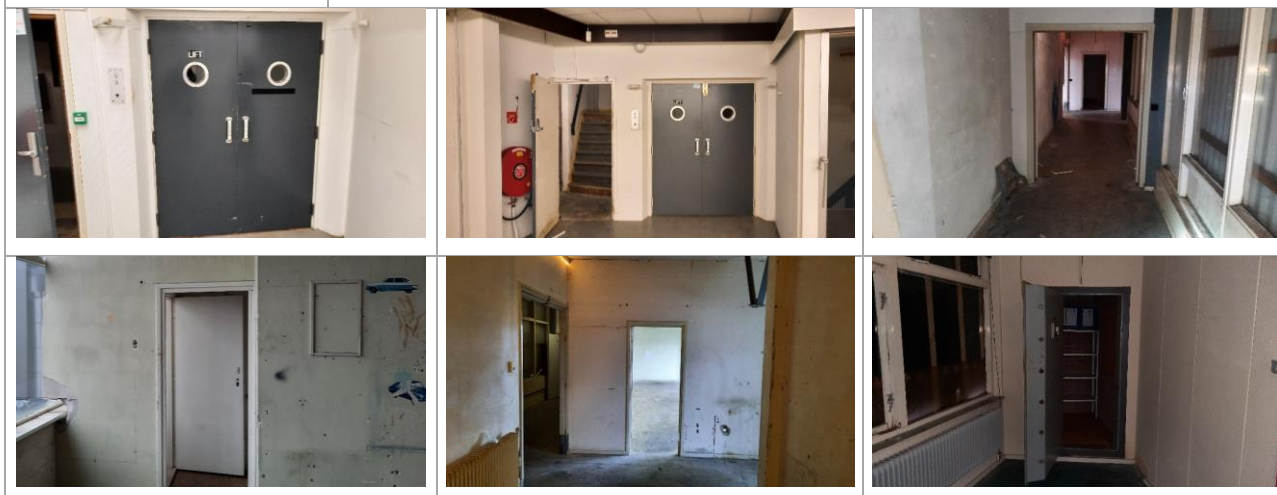
De binnendeuren en kozijnen zijn een combinatie van houten kozijnen, massief houten deuren met glasopeningen en boarddeuren. Over het algemeen zijn de deuren en kozijnen in slechte conditie. Op de 2<sup>e</sup> verdieping bevindt zich tevens een zware kluisdeur van het merk Lips. Het betreft een kluisdeur die is ingemetseld en geen volledig metalen kluis, waardoor verwijderen van de deur alsnog een uitdaging zal zijn.

Binnendeuren en kozijnen zijn niet herbruikbaar en dienen verwijderd te worden

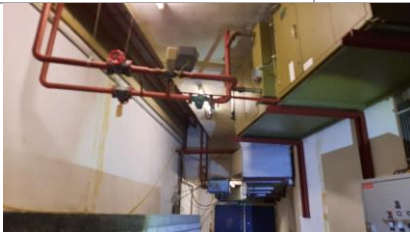
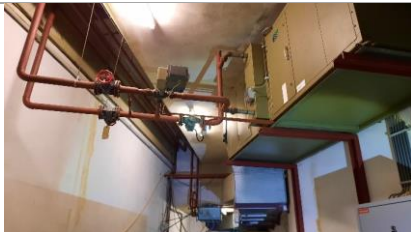
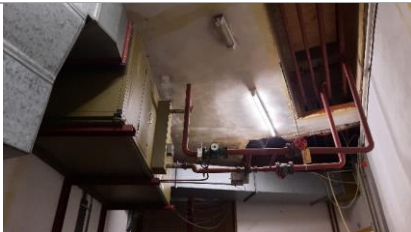
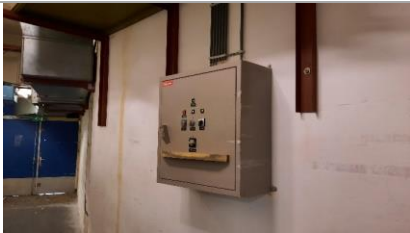
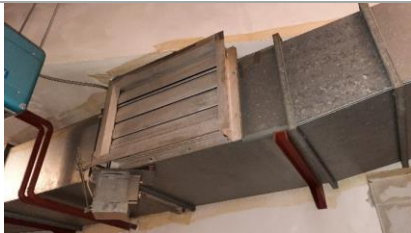
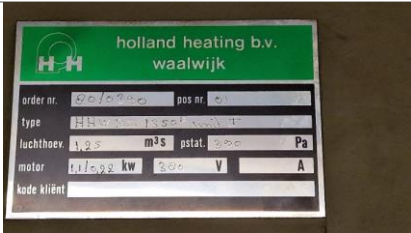
Op de begane grond in de oude woning aan de Lange Margarethastraat is een luchtbandelingskast aanwezig die verwarmde lucht toevoert aan de commerciële ruimte verzorgd. De Installatie wordt niet meer als herbruikbaar beschouwd aangezien de technische levensduur is bereikt.

De luchtbehandelingskast is einde levensduur en wordt niet meer herbruikbaar geacht.

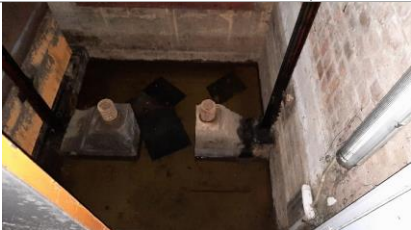
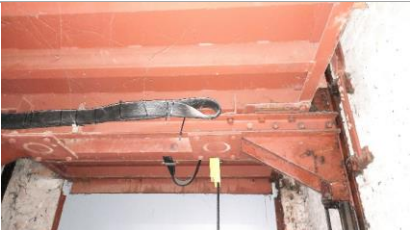
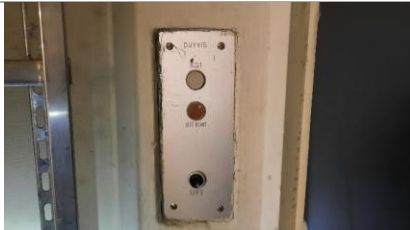
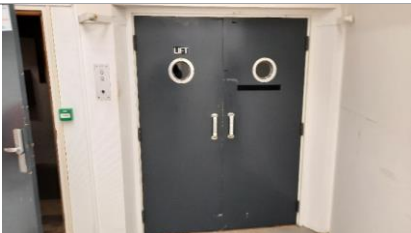
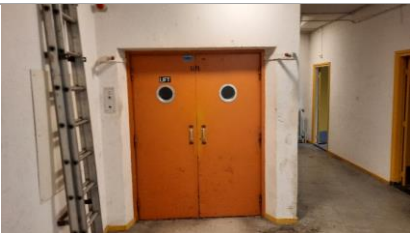
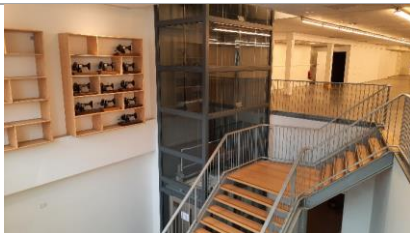
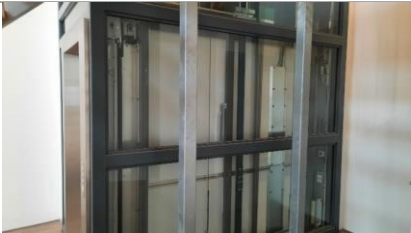
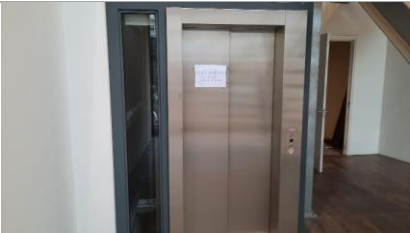
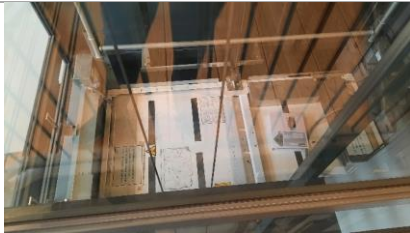
Exacte gegevens inzake de liften ontbreken en de liften waren tijdens de opname niet toegankelijk. Het object beschikt over twee liften, waarvan één lift nog origineel is en niet meer bruikbaar is aangezien de technische levensduur is bereikt. Aan de voorzijde (Kruisstraat) is een recent een lift aangebracht. Afhankelijk van inpassing in het ontwerp is deze lift vanuit technisch oogpunt goed herbruikbaar. Indien niet gewenst kunnen diverse componenten eventueel elders hergebruikt worden.

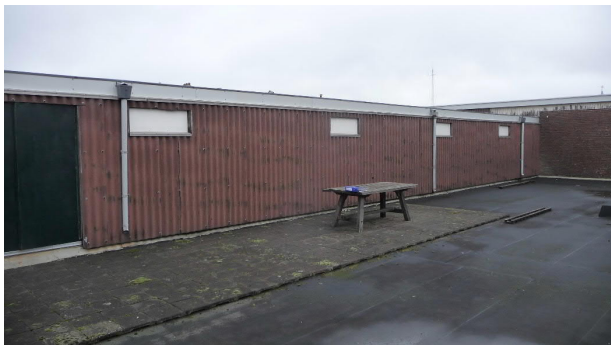
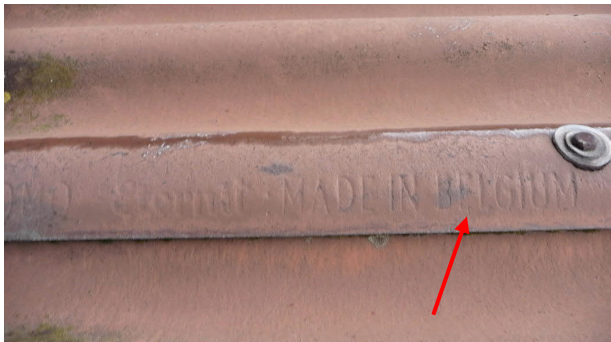
| Element (toepassing/bron): | | MM10 - Gevelbeplating (golfplaat) |
|---|---|---|
| | | Mede omdat dit, blijkens de typemarkering, een partij golfplaten afkomstig uit België betreft, wordt aanbevolen materiaal opnieuw te bemonsteren en te analyseren (SEM). |
| | | Tevens wordt aanbevolen om de kit/pakking achter opsluitringen rond de bevestigingsbouten nader te controleren. |

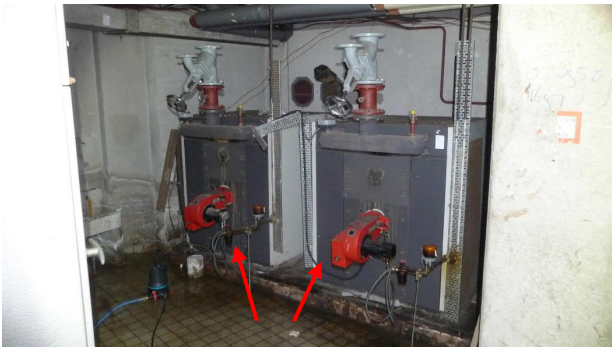
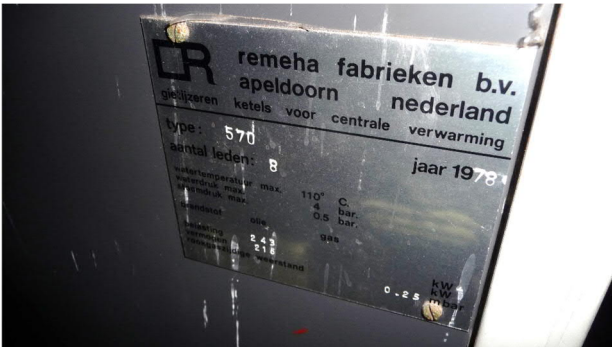
| Element (toepassing/bron): | | V02 - cv-ketels |
|---|--|---|
| <b>1. Vindplaats</b><br>Gebouw(deel) : Kelder<br>Locatie : Stookruimte | | |
| <b>2. Specificaties toepassing</b><br>Element/Materiaal : Cv-ketels<br>Bronnr. Best4best : V02<br>Hoeveelheid : 2 stuk(s) (opgave Best4best)<br>Opmerking : In het rapport is aangegeven dat de ketels als verdacht zijn aangemerkt. Voorts géén aanvullende info ten aanzien van merk, type en asbesthoudende onderdelen.<br>Uit nadere inspectie blijkt het te gaan om twee exemplaren van het merk Remeha, type Olco 570 uit 1978. Uit informatie van de fabrikant blijken de volgende ketelonderdelen asbestverdacht; branderplaat, schoonmaakdeksels, deur en explosieluik en onderzijde ketelblok. | | |

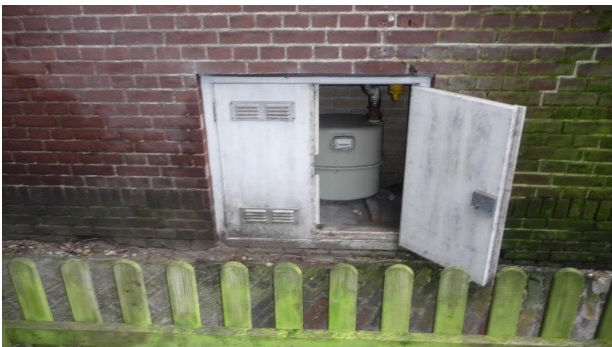
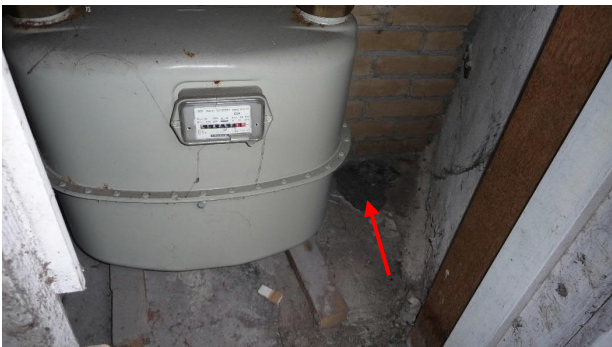
| Element (toepassing/bron): | | xx - Losliggende colovinyltegels |
|---|--|---|
| <b>1. Vindplaats</b><br>Gebouw(deel) : Begane grond<br>Locatie : Gasmeterkast (Lange Margarethastraat) | | |
| <b>2. Specificaties toepassing</b><br>Element/Materiaal : Cv-ketels<br>Bronnr. Best4best : -<br>Hoeveelheid : 0,5 m <sup>2</sup><br>Opmerking : In de kast liggen enkele scherven van colovinyltegels. Vermoedelijk in het verleden gebruikt als stelmateriaal. | | |

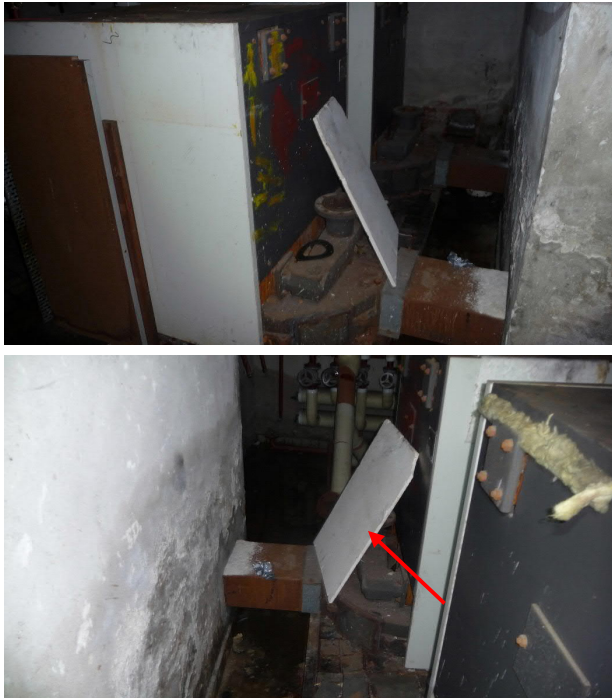
| Element (toepassing/bron): | | xx - Losstaande amosietplaat |

| Element (toepassing/bron): | | xx - Losstaande amosietplaat |
|---|---|---|
| Opmerking | : | Achter de cv-ketels staat een beschadigde amosietplaat. |
| <b>Let op:</b><br>Ruimte niet meer zonder adequate PBM en bijbehorende decontaminatie betreden!<br>Aanvullend onderzoek en sanering noodzakelijk. | | |

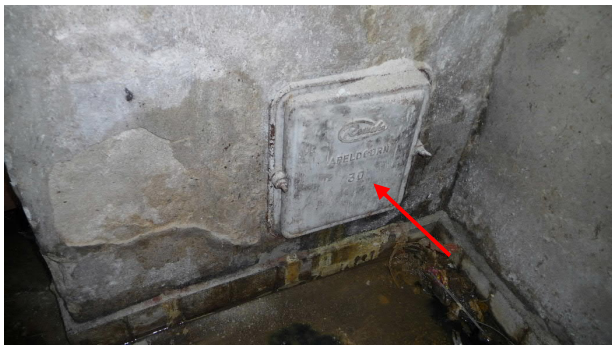
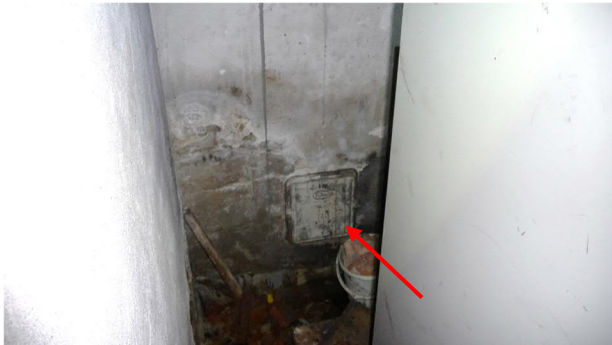
| Element (toepassing/bron): | | xx - Veegluiken schoorsteen |
|---|---|---|
| Opmerking | : | In het schoorsteenkanaal zijn twee gietijzeren veegluiken aanwezig. Bekend is dat dergelijke luiken een asbesthoudende koordpakking bevat. |
| <b>Let op:</b><br>I.v.m. aanwezigheid beschadigd niet-hechtgebonden asbesthoudend materiaal, ruimte niet meer zonder adequate PBM en bijbehorende decontaminatie betreden!<br>Aanvullend onderzoek en sanering noodzakelijk. | | |

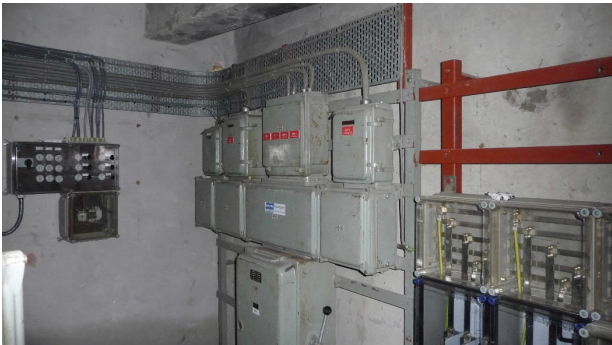
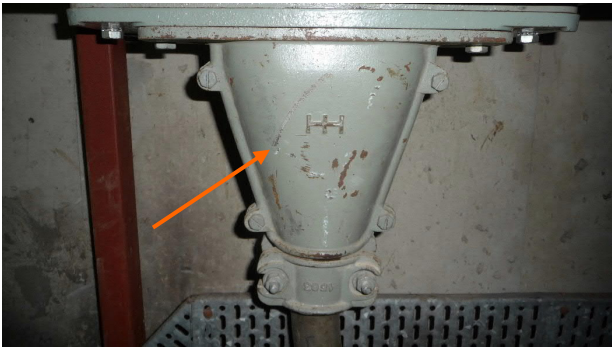
| Element (toepassing/bron): | | xx - E-installatie |
|---|---|---|
| Opmerking | : | In de laagspanningsruimte zijn diverse gietijzeren E-kasten aanwezig. Deze zijn in ieder geval voorzien van twee verdacht eindsluitingen. En mogelijk bevatten de kasten nog asbesthoudende onderdelen zoals bijvoorbeeld vonkenschotjes/bluskamers en meszekeringen. |

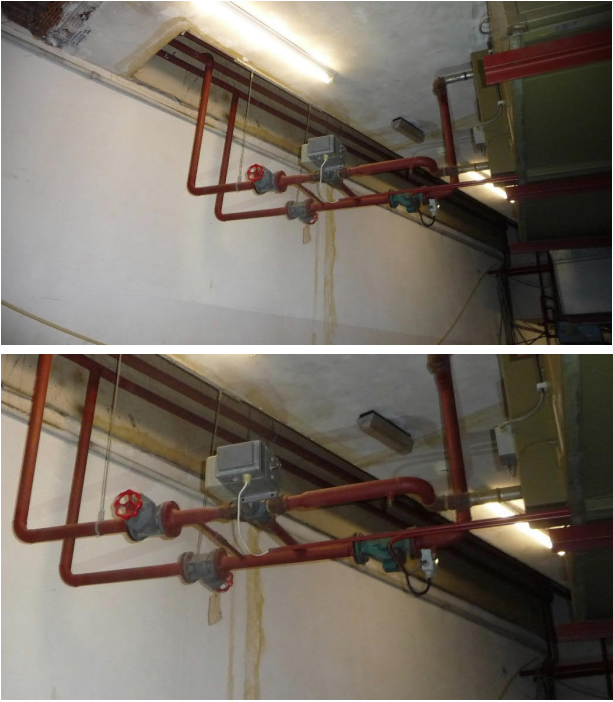
| Element (toepassing/bron): | | xx - Flenspakkingen |
|---|--|---|
| <b>1. Vindplaats</b><br>Gebouw(deel) : Begane grond<br>Locatie : Goederenontvangsruimte | | |
| <b>2. Specificaties toepassing</b><br>Element/Materiaal : Flenspakkingen<br>Bronnr. Best4best : -<br>Hoeveelheid : 6 stuk(s)<br>Opmerking : In het cv-leidingwerk naar de heaters zijn twee hand-afsluiters en een automatische afsluiter aanwezig. De flenzen hiertussen bevatten verdachte pakkingen. Deze zijn niet bemonsterd en/of opgenomen in het voorgaand onderzoeksrapport. | | |

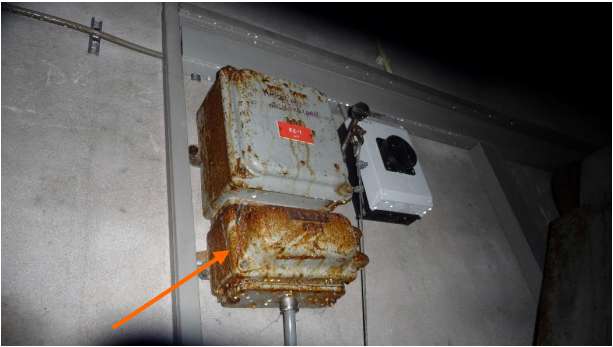
| Element (toepassing/bron): | | xx - E-installatie |
|---|--|---|
| <b>1. Vindplaats</b><br>Gebouw(deel) : Dakopbouw<br>Locatie : Liftmachinekamer | | |
| <b>2. Specificaties toepassing</b><br>Element/Materiaal : E-installatie<br>Bronnr. Best4best : -<br>Hoeveelheid : Niet bepaald<br>Opmerking : In deze ruimte zijn twee giet-ijzeren E-kasten aanwezig. Mogelijk bevatten deze nog asbesthoudende onderdelen zoals bijvoorbeeld vonkenschotjes/bluskamers. | | |

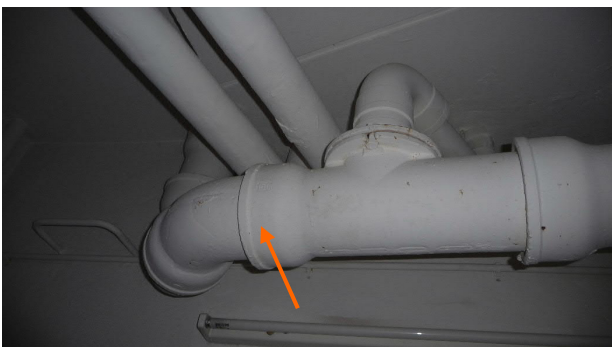
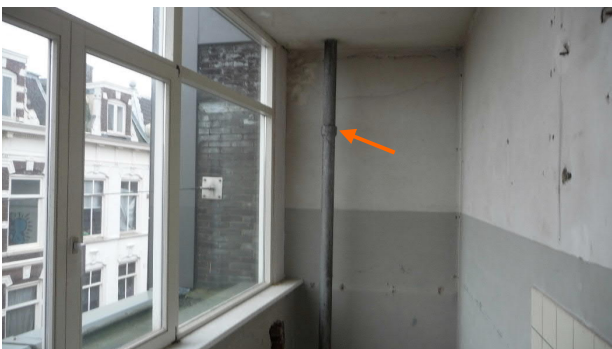
| Element (toepassing/bron): | | xx - GIJ-binnenriolering |
|---|--|---|
| <b>1. Vindplaats</b><br>Gebouw(deel) : Kelder t/m 2 <sup>e</sup> verdieping<br>Locatie : Diverse ruimten | | |
| <b>2. Specificaties toepassing</b><br>Element/Materiaal : GIJ-binnenriolering<br>Bronnr. Best4best : -<br>Hoeveelheid : Niet bepaald<br>Opmerking : Door het hele object heen zijn op diverse plaatsen nog giet-ijzeren (GIJ) binnenrioleringsdelen aanwezig.<br>Bekend is dat in het verleden, naast organische pakkingen (bijv. jintouw) ook wel asbesthoudende koordpakkingen zijn toegepast. Aanvullend destructief onderzoek is noodzakelijk om hier meer inzicht in te verkrijgen. | | |

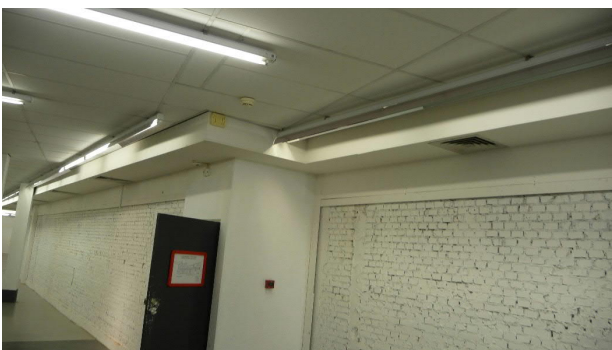
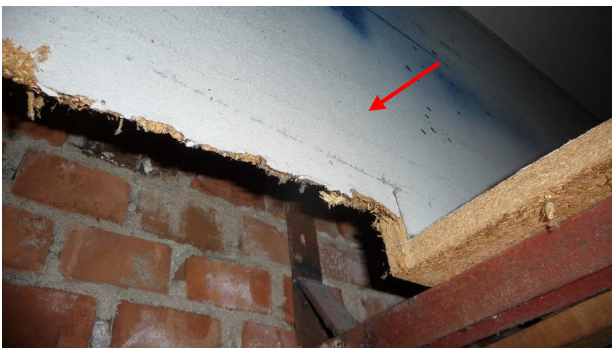
| Element (toepassing/bron): | | xx - Papierlaag ventilatiekoker |
|---|--|---|
| <b>1. Vindplaats</b><br>Gebouw(deel) : Beg. grond en 1 <sup>e</sup> verdieping<br>Locatie : Winkelruimten | | |
| <b>2. Specificaties toepassing</b><br>Element/Materiaal : Papierlaag ventilatiekoker<br>Bronnr. Best4best : -<br>Hoeveelheid : Niet bepaald<br>Opmerking : Op de begane grond is een ventilatiekoker, bestaande uit een houtvezelplaat met een papieren binnenlaag (Linex-plaat) aanwezig.<br>Mogelijk is op de verdieping eenzelfde materiaal toegepast. Ter controle is dit materiaal tijdens de locatie-inspectie bemonsterd. Uit de analyse blijkt dat dit materiaal inderdaad asbest bevat (zie analysecertificaat in de bijlage). | | |

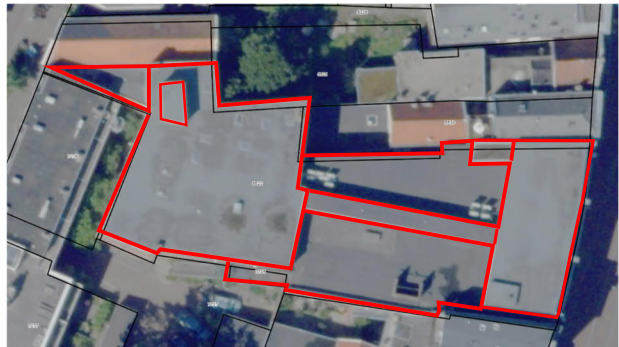
| Element (toepassing/bron): | | xx - Dakbedekkingpakket |
| Gebouw(deel) | : | Platte daken / dakterrassen |
| Opmerking | : | Bekend is dat bitumineuze dakbedekking(onder)lagen asbest kunnen bevatten. Dit is alleen middels destructief onderzoek vast te stellen (maken insnijding en weer dichtplakken). |
